Part	MB86390 Encoder for DAC92V1X	Rev.	1.0
Part	Security Number		
Part	© SP-Systems		
www.sp-systems.com		SP-2005

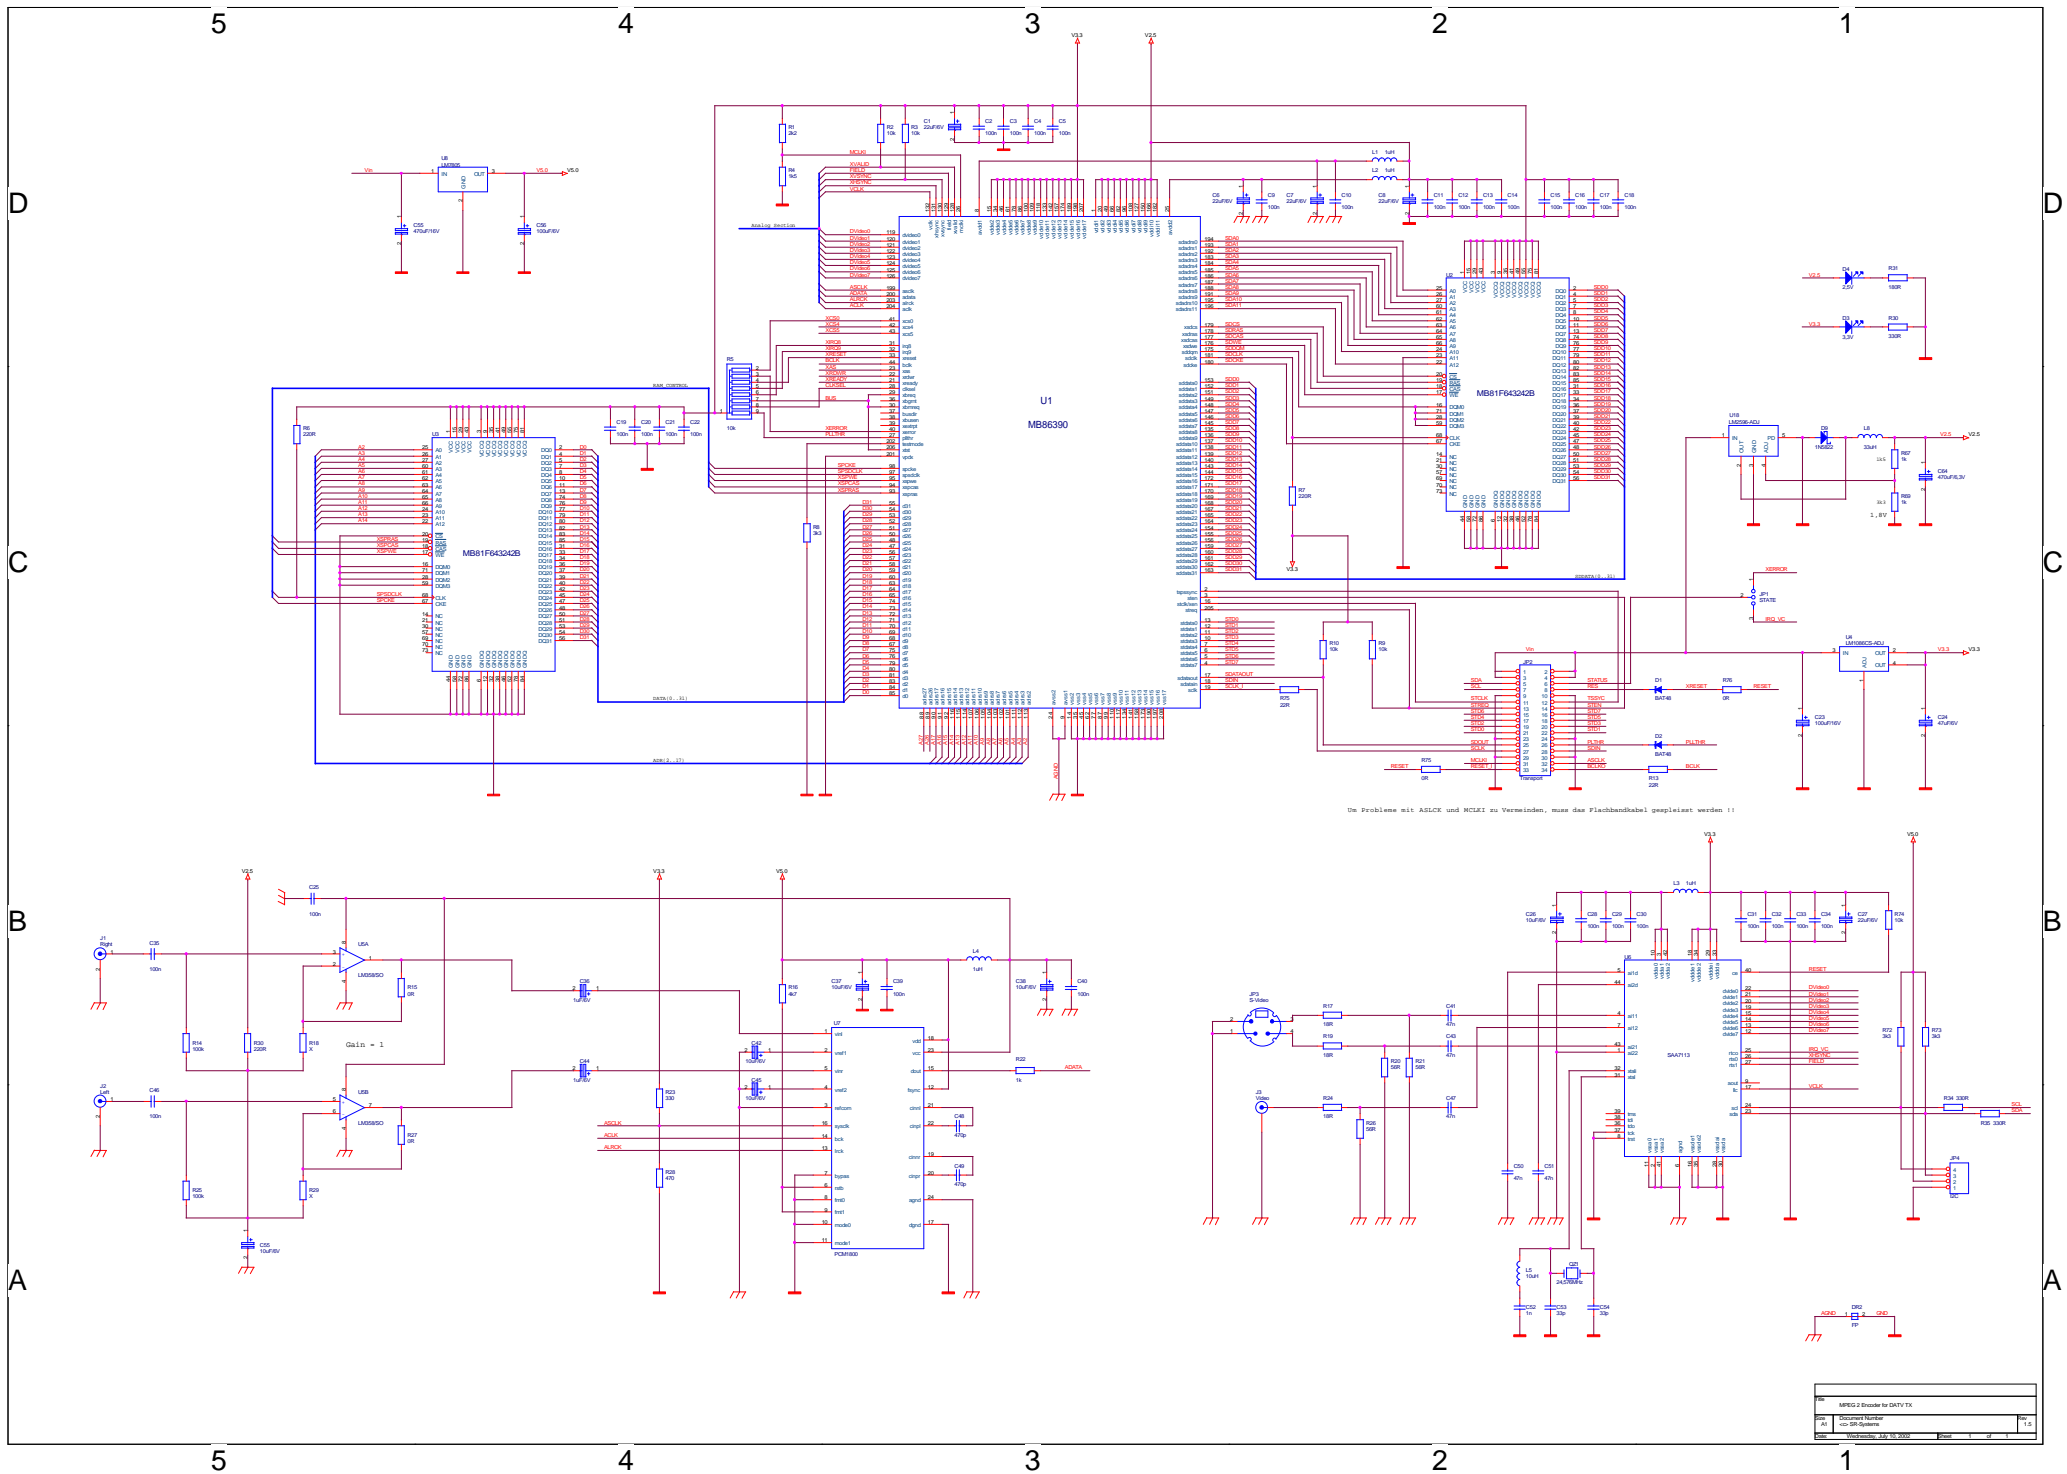
Die Probleme mit ASLCK und MCLK1 zu vermeiden, muss das Flachbandkabel geplatet werden !!
